Écoulements des eaux pluviales Le Rouet (parcelle BD127)

Dans le cadre du permis de construire en cours d'instruction pour un projet de fast-food au Rouet, sur la parcelle **BD127**, notre collectif s'est penché, notamment à la demande du voisin situé en contrebas, sur la question des **écoulements des eaux pluviales**.

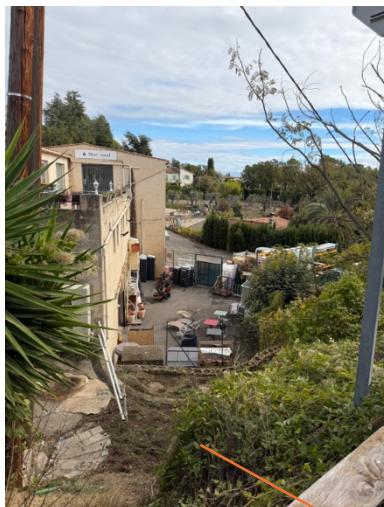
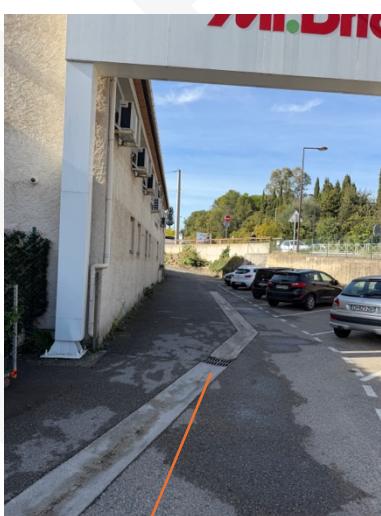
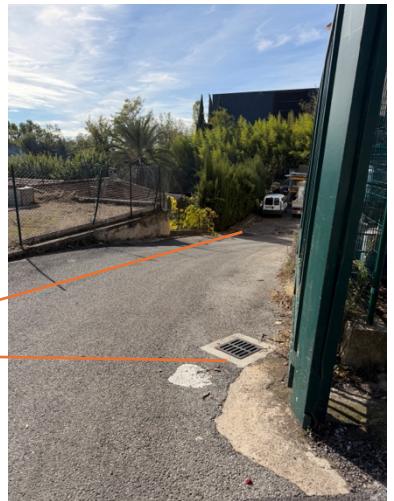
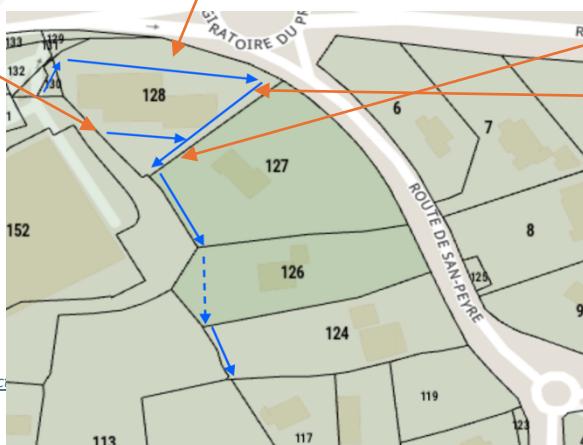
La parcelle BD128 (M. Bricolage) a une surface de 1 997 m².

Elle est imperméabilisée à **100 %**, à l'exception éventuelle d'une petite zone à l'arrière où se trouvent les fosses septiques.

L'ensemble des eaux pluviales est collecté par des grilles avaloirs et des gouttières, puis entièrement canalisé et rejeté sur la parcelle située en aval (**BD127**), où est prévu le projet de fast-food.

Il ne semble pas qu'il existe un **bassin de rétention** destiné à réguler le débit de rejet des eaux pluviales.

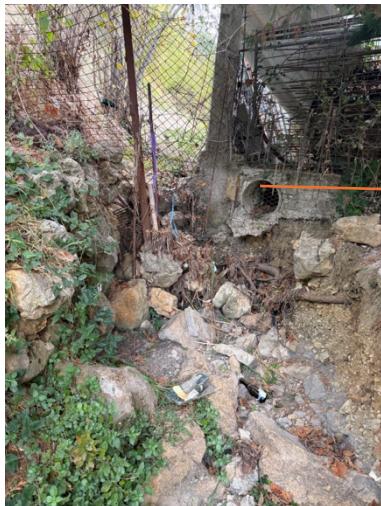
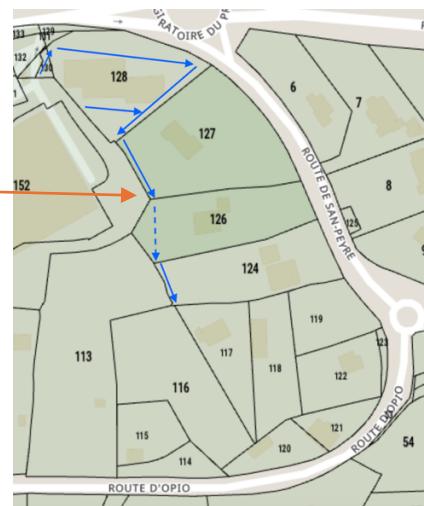
Depuis la parcelle située encore plus en aval (**BD126**), on peut observer, en limite de propriété, une **buse** encastrée dans une **dalle en béton**.

Il est donc probable que cette buse rejette sur la parcelle **BD126** les eaux pluviales provenant des deux parcelles amont (**BD128** et **BD127**).

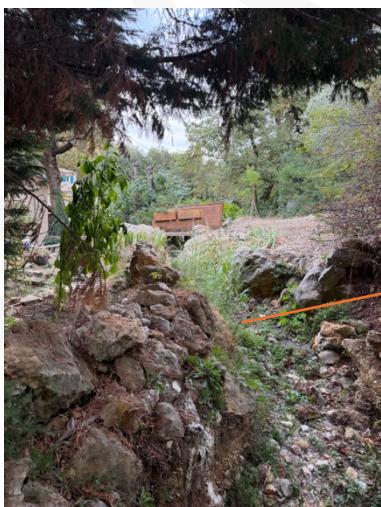
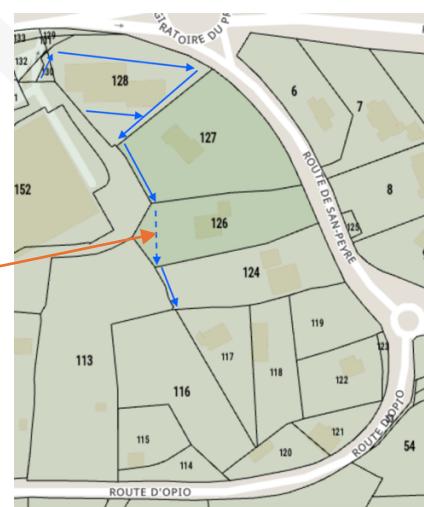
Sur la parcelle BD126, on observe à ciel ouvert un ruisseau qui recueille à la fois :

Les eaux pluviales issues d'un versant de cette même parcelle, ainsi que la totalité des eaux pluviales évacuées par la buse, c'est-à-dire l'ensemble des eaux de la parcelle **BD128 (M. Bricolage)** et une part importante (estimée entre **80 % et 90 %**) de celles de la parcelle **BD127**.

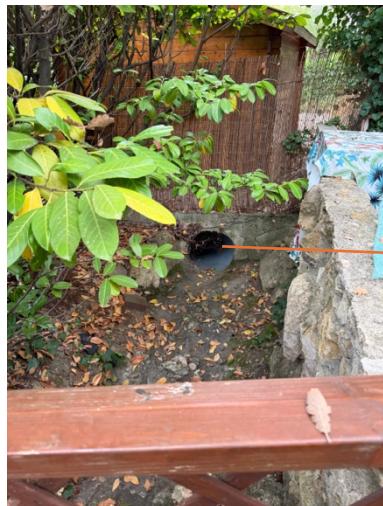
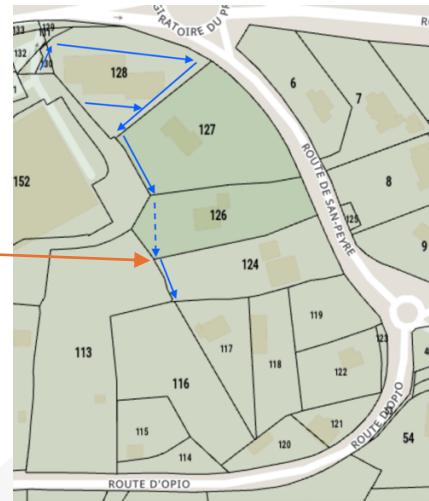
En contrebas de la parcelle **BD126**, une autre **buse** est visible en limite avec la parcelle **BD124**.
Cette buse recueille donc toutes les eaux pluviales décrites ci-dessus.

Il est à noter que la parcelle BD126, qui constitue le seul point de collecte naturel des eaux pluviales de ce secteur, pourrait être exposée à un risque d'inondation en raison des busages existants sur les parcelles amont (BD128 et BD127) et aval (BD124).

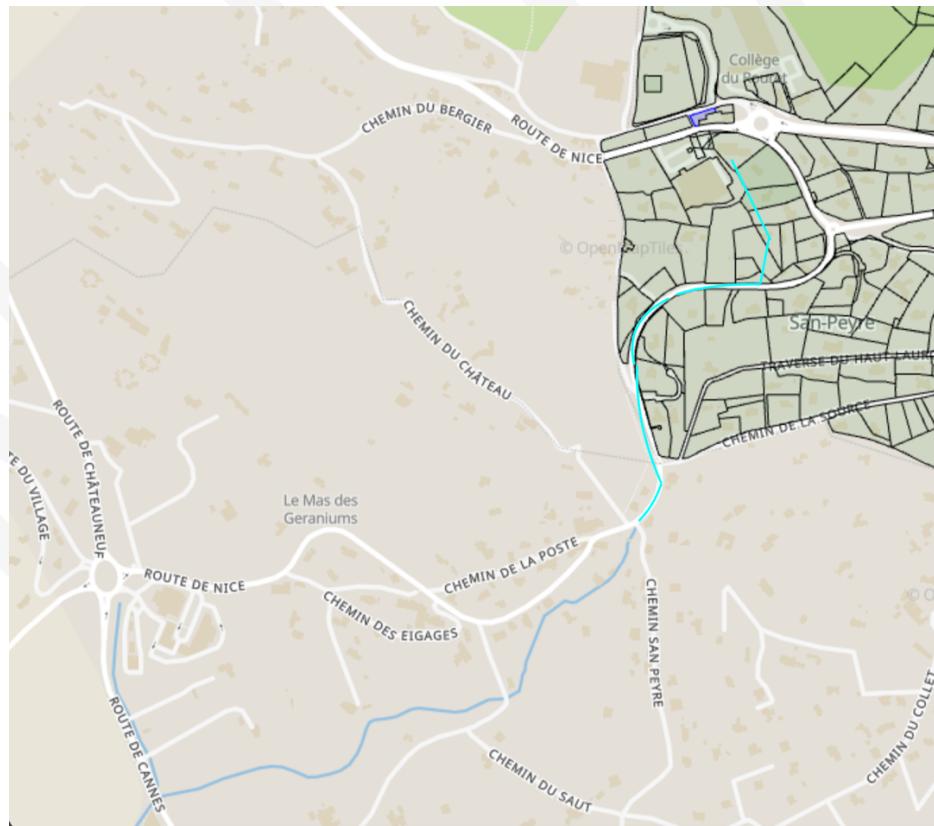
Ces eaux pluviales poursuivent ensuite leur cheminement en traversant d'autres parcelles (dont le mode de collecte des eaux pluviales ne nous n'est pas précisément connu) avant de rejoindre un **ruisseau longeant la route d'Opio**, puis de s'écouler vers la **commune voisine**.
